Service Mitteilung Sporty-Family Zu geringe Mikrofonempfindlichkeit, besonders Im Baby-Mode

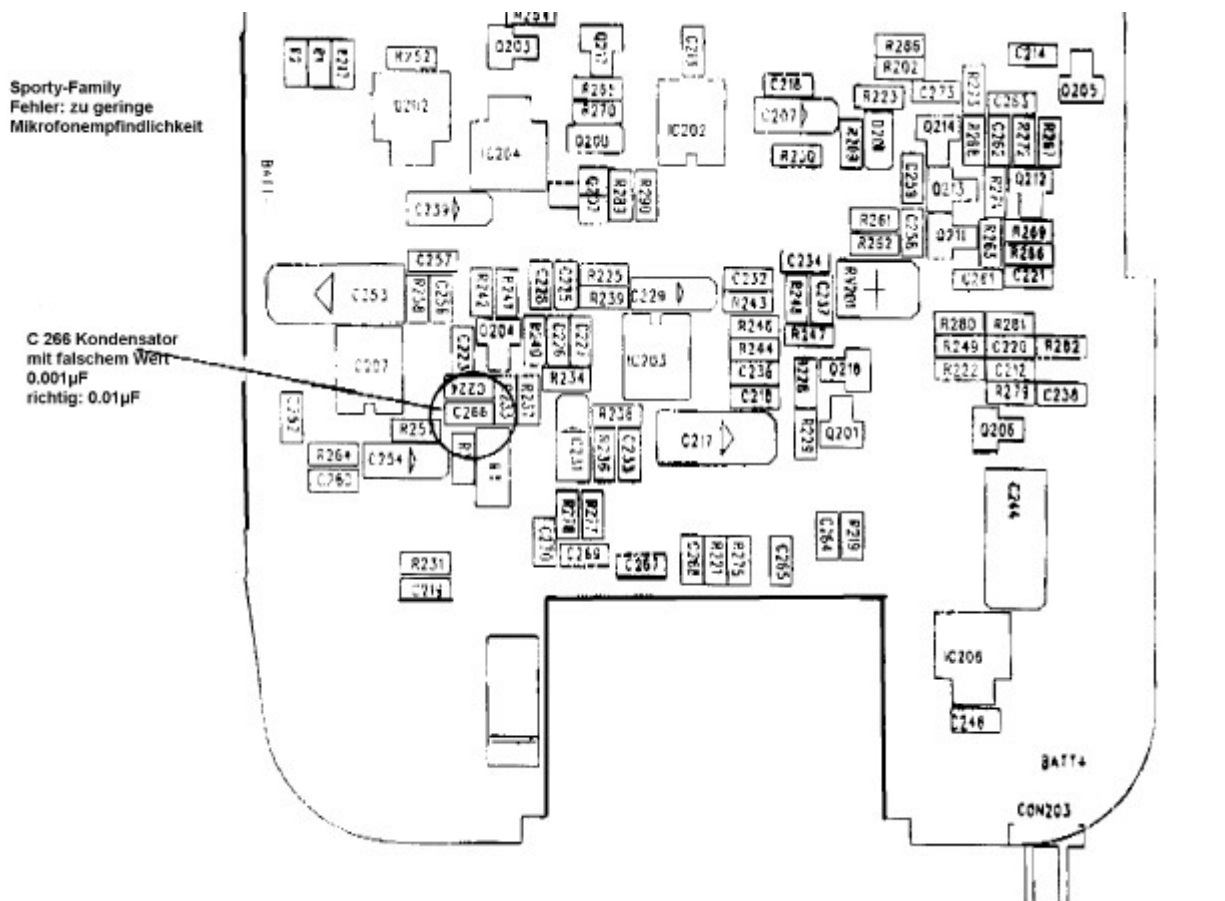
Leider ist es bei einem Teil der Produktion von SPORTY FAMILY mit den Seriennummern 9..... vorgekommen, dass ein Koppelkondensator mit zu kleinem Wert (0.001 μ F anstelle von 0.01 μ F) eingebaut wurde.

Die Position des Kondensators ist nach Öffnen des Gerätes (Rückwand abschrauben) leicht zu finden:

Bei Geräten mit offensichtlich zu geringer Mikrofonempfindlichkeit sollte der Kondensator **C 266** gewechselt werden. Es kann auch der Einfachheit halber ein zusätzlicher SMD-Kondensator von 0.01 μ F parallel zum vorhandenen Kondensator eingelötet werden.
